Asbestin käyttö
rakennuksissa
Nykytilan kartoitus

Ympäristöministeriö 2023

Asbestin käyttö rakennuksissa

Nykytilan kartoitus

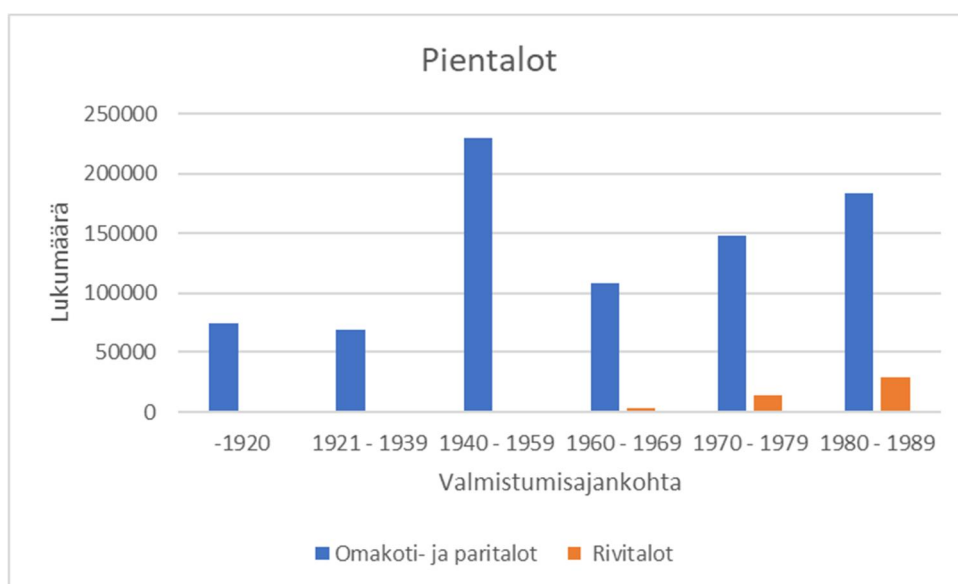
Kuva 4. Ennen vuotta 1990 valmistuneiden omakoti-, pari- ja rivitalojen lukumäärä vuonna 2022. (Lähde: Tilastokeskus)

Kuvissa 3–6 on esitetty rakennusten kokonaismäärä sekä erikseen pientalojen, kerrostalojen ja palvelurakennusten määrä ryhmiteltynä Tilastokeskuksen tilastotietokannan mukaisesti valmistumisajankohtiin.

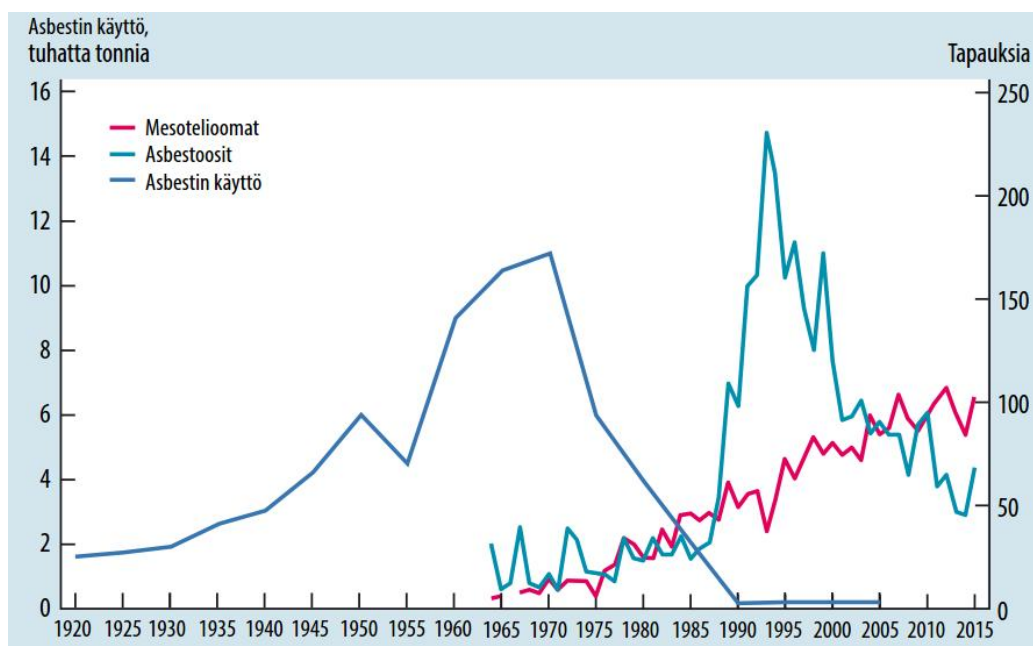
Kuva 14. Asbestin käyttö, uudet ammattitautina korvatut ja epäillyt asbestoositapaukset sekä Suomen Syöpärekisterin mesoteliomataapaukset vuosina 1964–2015. (Suojalehto et al. 2019)
